## 紀州民家の防風雨装置及び屋敷構えの特性と変容

千森 督子

和歌山信愛女子短期大学

### The Evolution of Windbreaks and Ground Plans as Weather Protection in Folk Houses of the Kishu Area

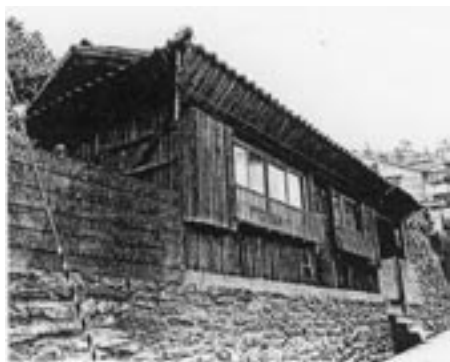
紀北の和歌浦湾の断崖に集落を構成する雑賀崎では、冬季の季節風（オキヅキ）や台風時の風雨から家屋を守るための特徴的な工夫が民家にみられる。顕著なものは、下から吹き上げる風雨を塞ぐために備え付けられている軒天井である。軒天井は奈良県吉野郡でみられるような軒裏が水平のものではなく、斜めに構成されており、リアス式海岸の傾斜環境に建つ厳しい立地条件を物語っている（写真1）。屋根には瓦の飛翔防止のために漆喰押さえが施され、漁村であるために漁網を被せる対策も行われている<sup>5)</sup>。

写真1 雑賀崎の軒天井

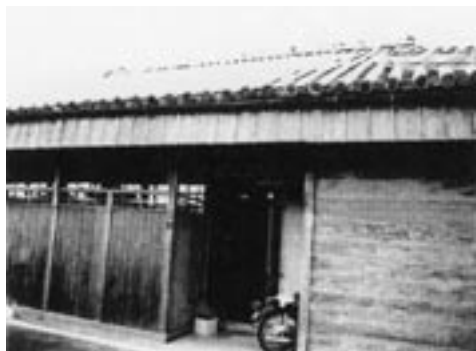
写真2 マエダレイタとセキイタ

日高平野から日ノ御埼までの紀中沿岸部は、紀州灘沿岸でも最も海に突き出し、台風時には海岸から吹き付ける風雨がとりわけ強いために、マエダレイタだけでなく、「セキイタ」、「サシイタ」と呼ばれる<sup>9)</sup>装置を家屋の正面に建てる<sup>10)</sup>。下屋柱に沿って、あるいは支柱を建てて、その間に堰き板を入れて暴風雨を防ぐ造りである（写真2）。

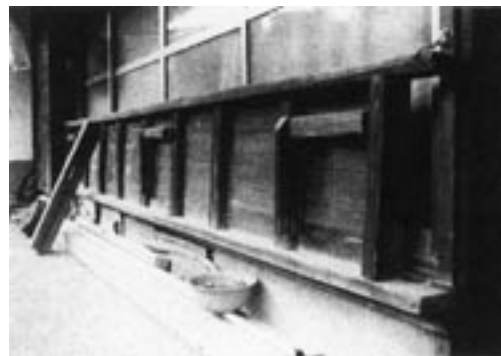
装置でも、縁台が活用された地域がある。『川辺町史第二巻通史編下』<sup>11)</sup>には、「表座敷の外縁に蝶番で上向きにたためる縁台を取りつけ、夏は涼み台として使用し、強い吹き降りの時には、これをたたんで風雨除けにした家もあった。これは終戦後の新改築でほとんど姿を消した。」と記述されていることから、外部開口部の腰から下は縁台を代用して、風雨除けとした場合もあったようである（写真3）。

写真3 縁台

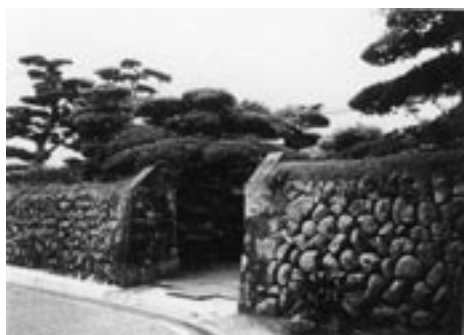
紀中沿岸部には、屋敷林としてあせを植えたり、竹藪や柵木の垣根をめぐらす所もある<sup>13)</sup>が、とりわけ防風林が発達しているのは紀南の外洋に面した海岸地域である。マキ、ウバメガシなどの常緑樹の防風林である。他方、石垣も発達し、紀伊半島先端の潮岬から和深付近では軒高以上に達し、外洋に突出する岬端性を示している<sup>14)</sup>（写真4）。

写真4 紀伊半島先端の潮岬の石垣

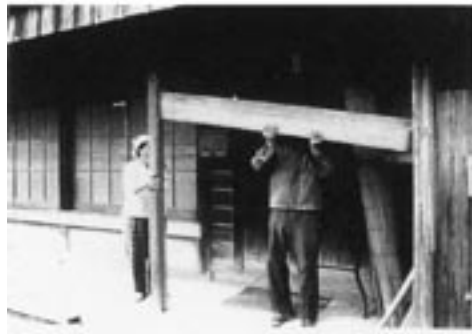
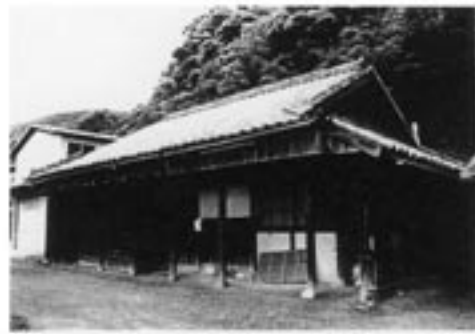
Ⅰ型が一般化しているのは、日常的に開放性を必要とする土間口前である。床上開口部前では下手のオモテ前に設置されるものが多い（写真5）。Ⅱ型は土間口より上手に設けられ、特にオモテの前面が多い。常設されているが、150～180cm間隔の柱の間にパネルを嵌め、上部を貫て納める形式である。結婚式や葬式時にはパネルをはずし、座敷前面を開放する（写真6）。Ⅲ型は出入りの必要性のない下手や上手の壁や戸袋前に主に用いられる（写真7）。つぎに多いのがオクの居室前である。冠婚葬祭を住まいで行わなくなる昭和40年代以降になると、固定式のⅢ型に変更されるものもある。

柱の間にセキイタを入れる

途中まではめ込んだ状態

写真5 Ⅰ型セキイタ

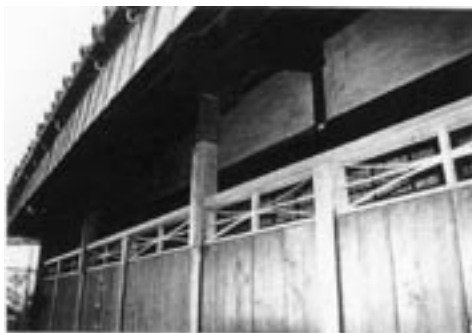
写真6 Ⅱ型セキイタ

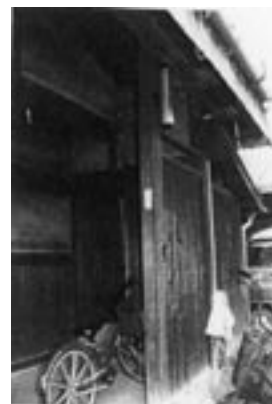
写真7 Ⅲ型セキイタ

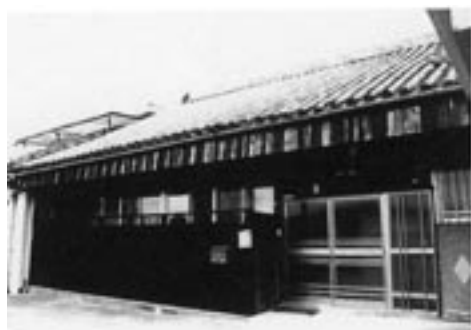
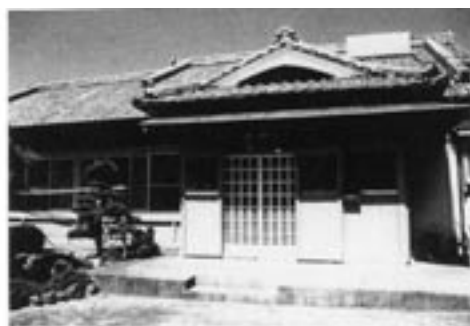
査家屋のなかではかなり高い。居住者は前方の遮蔽要素の少なさや軒高を苦慮し、軒出は150cmと深いものの、これらの防風雨装置の必要性を強く認識している。昭和57年にアルミサッシ戸に変更されるが、雨戸、マエダレイタ、セキイタは残される(写真8左)。

建築後の昭和34年の伊勢湾台風と36年の第二室戸台風の超大型台風襲来時には、瓦が5～6枚飛んだが、居住者は安全面への不安はなかったとしている(写真8右)。

継承事例

継承しない事例

写真8 マエダレイタとセキイタの継承

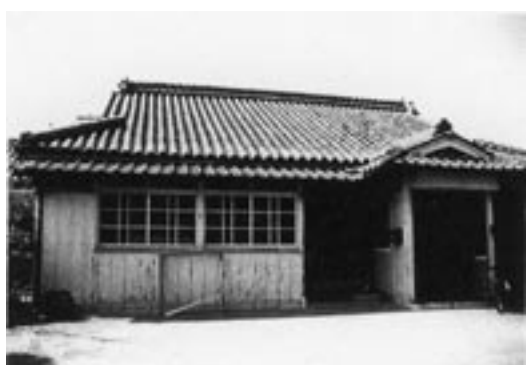
昭和30年代後半に後付けされたセキイタでは、室内への採光が考慮された、ガラス窓の付いたⅢ型セキイタも

写真9 ガラス窓の付いたⅢ型セキイタ

みられる(写真9)。ガラス窓の普及はセキイタにも及ぶようになる。そのために、伝統的に築かれてきた装置は単純にはなくならずに、大きな災害後には改善策が加えられて、再設置される過程を辿る。

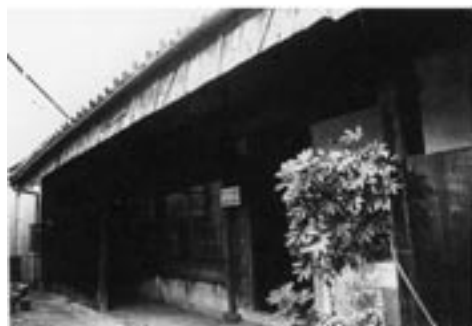
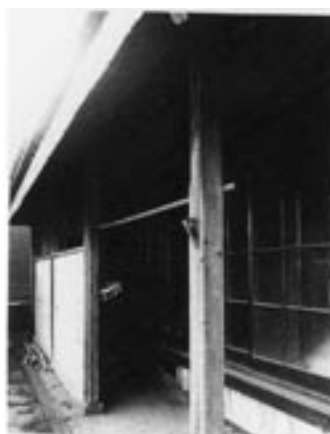
マエダレイタの撤去は屋根の葺き替え時に併行して行われるが、セキイタは建具がガラス戸やアルミサッシ戸に変更される時か、その数年後に撤去される傾向があり、建具材の改変が関係している。また、両装置同時に撤去する場合は少なく、片方の装置を残しながら行われる。セキイタは圧迫感が強いいためか、セキイタの方が先に撤去される傾向にある。しかし、セキイタの撤去過程は、一度にすべてを撤去するのではなく、部分撤去の過程から行われる。部分撤去は昭和45年に始まり、開放性を必要とするオモテ前から行われる(写真10)(図2)。全面撤去は、昭和50年代以降にみられ、半数は撤去後に土間口にⅠ型や直付けセキイタを設置している。これらの変容は、セキイタを必要とする箇所の変化を意味しているが、この点に関しては次項で詳しくみていきたい。

オモテ前面撤去

トタン張りに改変

写真10 セキイタ撤去、改造例

他方、昭和40年代後半以降には、既設の両装置の材料が変化していく。両装置は木製であるために数十年単位で更新が必要であるが、腐朽しにくいトタンに改変される傾向がある。

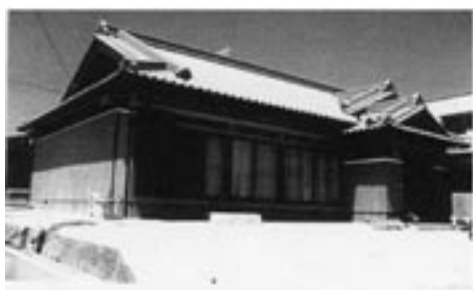
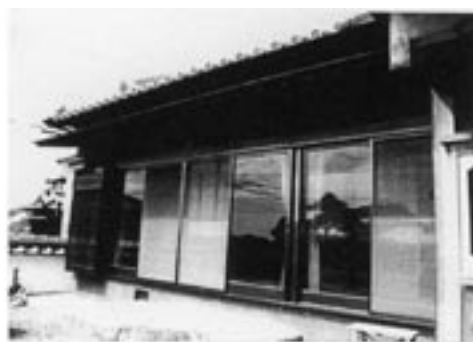
さらに、マエダレイタの消滅は外装の変化と呼応していく。伝統的な家屋では外壁部分も防風雨への工夫が施され、妻側は土壁で閉鎖され、外部仕上げは降水に強いように羽目板がほぼ内法高まで張られ、上部は大壁である。マエダレイタのある平側の外壁面は、下部は羽目板張り、上部が真壁の構成であるが、マエダレイタを用いなくなると、下部は高羽目板張りで上部は大壁で構成されるようになる(写真11)。

高羽目板張り・大壁

小庇

写真11 新たな外部構成要素をもつ住宅

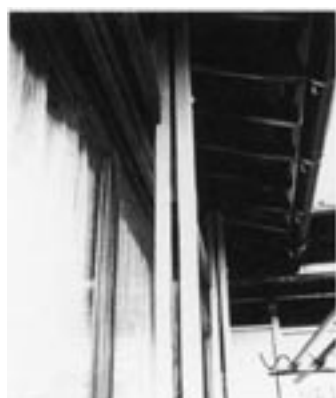
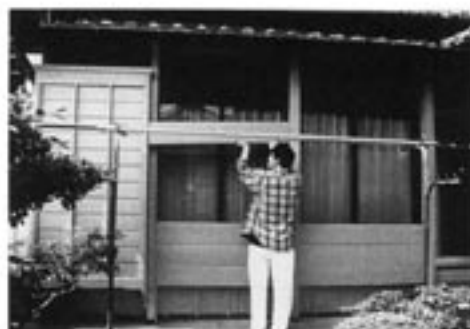
小窓に用いられていた直付けセキイタが、昭和40年代以降に前面開口部に普及していくが、直付けセキイタは、開口部の外側に直接枠を嵌め、板を落とし込むI型の変形である。雨戸のある場合は雨戸の外側に板を落とし込む(写真12)。木製枠は水で膨らみ、気密性が高くなる利点があるが、昭和50年代半ば以降はアルミサッシ枠が

写真12 直付けセキイタ 1 (掃き出し部)

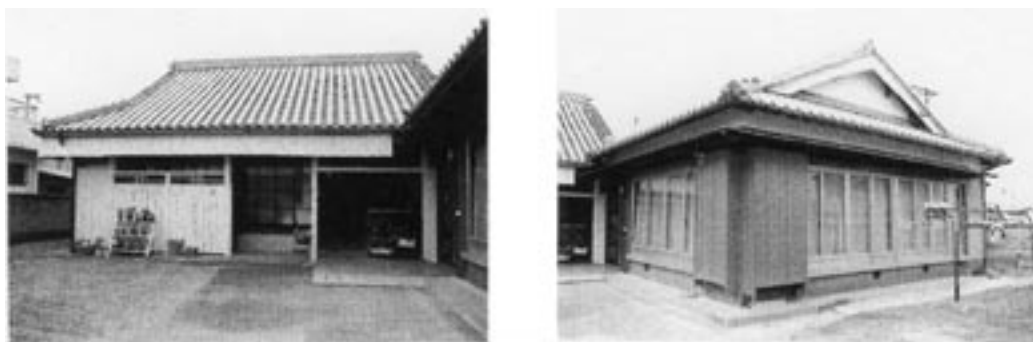
写真14 防風雨装置設置主屋と新たな外部構成要素からなる隠居所

昭和50年代後半には、入口の建具が鋼製の開き戸になり、直付けセキイタを必要としなくなる事例がみられる。御坊市湯川町の藪内啓三郎家住宅は、昭和30年建築の主屋には伝統的な板囲いを設けている。一方、隣接する昭和58年建築の隠居屋は、在来工法の木造であるが、入口の建具は開き戸の鋼製のドアになり、掃き出し開口部はアルミサッシュ戸と雨戸の構成である。直付けセキイタの必要性がなくなり、掃き出し開口部は、小庇と軒瓦を釘止めする対策や、雨戸敷居の排水溝で対処している(写真14)。

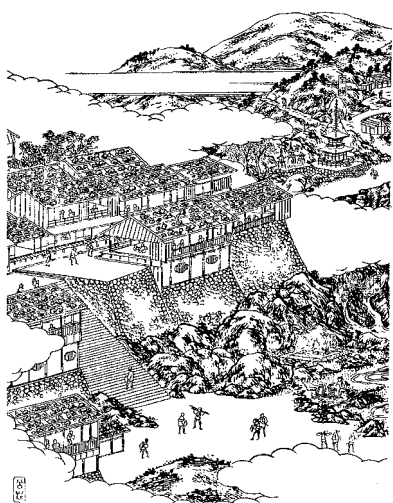
図3 本宮湯峰入湯客屋

文献で歴史的に防風雨策を探ってみると、近世後期に出版された、『西国三十三所名所図会』<sup>21)</sup>に掲載されている、熊野地方の間越嶺の民家や小雲鳥坂の桜茶屋、本宮湯峰温泉の入湯客屋(図3)、八鬼山嶺の荒神茶屋(図4)の家屋は板葺き屋根で、屋根には多数の石が置かれ、外壁も板壁であることから風雨に備えた造りになっていたことがわかる。さらに、本宮温泉の客屋や八鬼山嶺の荒神茶屋では軒先に板囲いが付けられていることから、19世紀中頃にはすでに防風雨装置が生み出されていたことが把握される。

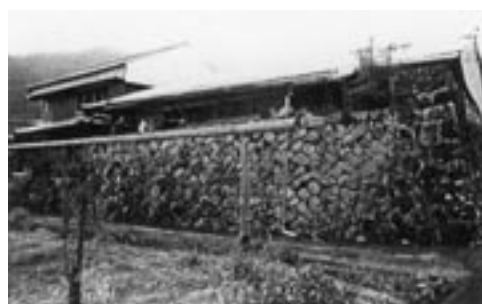
戦前までの家屋では、風除けも兼ねて、屋敷の前面から両側には幅60～80cm、高さ1m位の石垣が築かれている(写真15)。石垣は野石のままの乱積みで、摩擦と重力で安易に崩れないようにした空積みである。

写真15 玉石による擁壁と主屋外観

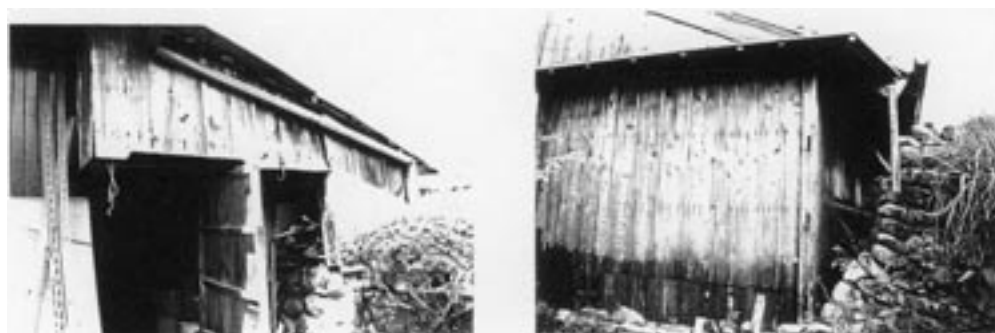
主屋は敷地前面を空けて、敷地後背部の山肌に寄り添うように配されている。主屋後背部には石垣による擁壁が控えているが、擁壁の高さは2m足らずで、主屋との間隔は1～2m程である。屋根の軒端を、あるいは差し掛け屋根を擁壁まで伸ばして、風の吹き込みを塞ぐ工夫が施されている。主屋上手の石垣との間も同じ位の距離にあり、同様に差し掛け屋根を渡して閉塞させている家屋がある。内部は多くが物置として活用されている(写真16)。

写真16 石垣と主屋の取り合い

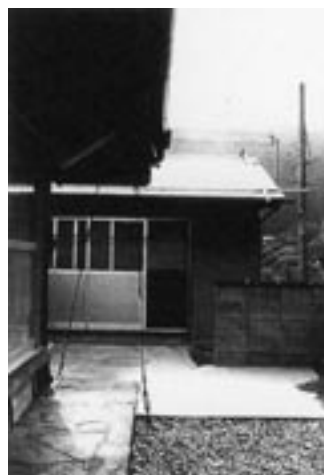
上に石を置いた。また、台風時には綱の先端に石を付けて重しとし、屋根を押さえる方法がとられたが、このような方法をとることを「イエをヒカエル」といった。その後、石とワイヤーを併設する時期があるが、戦後になり杉皮葺きからトタン葺きに変化していくなかで石置き屋根は姿を消していく。トタン葺き屋根では押さえ棧を設置したり、ワイヤーを掛け、その両端をチェーンでつなぎ、地面に打ち込んだ金具で固定する対策が行われるようになる。現在も一部の家屋では継承されている(写真17)。大正時代以降になり瓦屋根が普及していく。瓦屋根では小庇を重ねるものもあるが、特別な防風雨対策が施されていないものが多い(表6)。

写真17 トタン屋根の押さえ棧とワイヤー

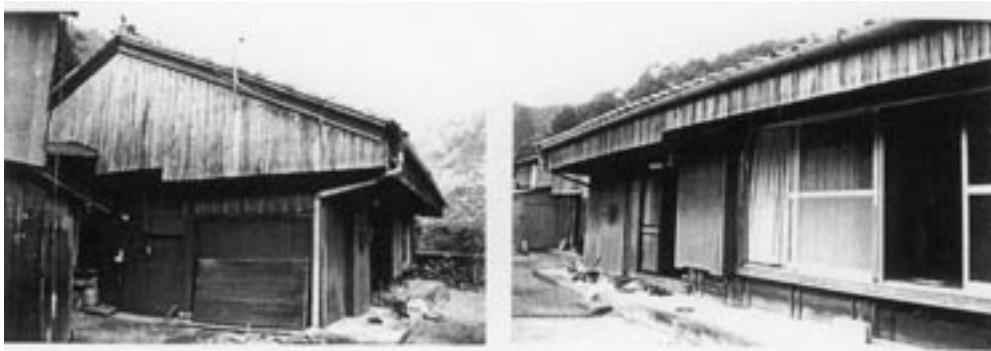
外壁は降水により洗い流される心配のない板壁で構成されている。切妻屋根では妻壁が大きく露出するために、降水が外壁にかかりにくいように、大半の家屋では棟を外壁面より50cm程突き出し、「ガンギ」と呼ばれる伝統

写真18 主屋の雨除け板

的な板囲いを破風（「ハフ」と呼ばれている。）下に垂らしている（写真18）。妻側だけでなく、開口部の占める割合の高い平側の軒先にも調査家屋の1/4で板囲いが設けられている。

軒出は62～104cm（平均86cm）と紀中沿岸部と比べて60cm以上浅く、軒先下端までの高さは225～313cm（平均260cm）で、紀中沿岸部より10cm以上低い。縦板の長さは、紀伊山地では20～53cm（平均40cm）で、紀中沿岸部の平均値と比べて7cm程短い。さらに、中央部は5～10cm位短くなり、居室開口部への採光が考慮されている（写真18）。文献資料<sup>23)</sup>と比較すると、紀伊半島における縦板の平均値な長さで、外壁面との距離も平均値であることから、むしろ、紀中沿岸部に縦板が長く、軒出が深い地域特性が把握される。
